**Gutachten Nr. 2019/sss zur
baubiologischen und bausachverständigen Untersuchung
des Wasserschadens in einer Zahnarztpraxis
im Erdgeschoss des Gebäudes
Spuckeweg 29 in 9xxxx Hauptstadt**

**Auftrag durch die Hausverwaltung
Frau M. H.
Immobilien Treuhandgesellschaft mbH
Grundstück10
9xxxx Hauptstadt**

**Ortstermin zur Begutachtung, Datenerhebung und
Bewertung der Situation
am 15.10.19 von 8.00 bis 10.40 Uhr
Gutachten vom 23.10.2019**

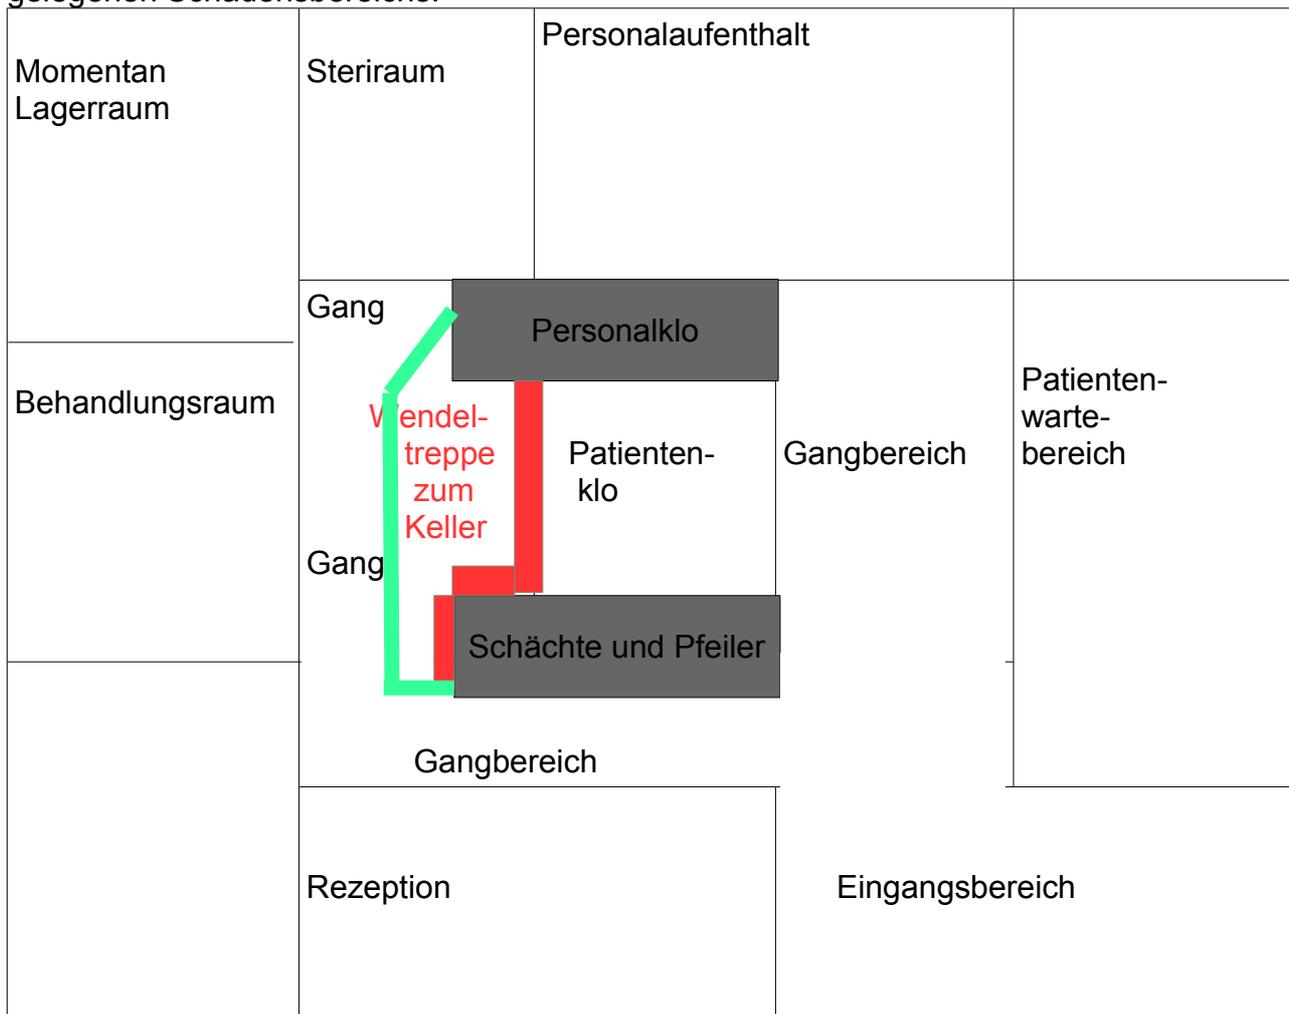
Rot gezeichnet ist der vorhandene sichtbare Schimmelfall an Wandflächen.

Grüne Umrandung = Abschottung im EG, jedoch nur bis hoch zur abgehängten Decke!

Es findet sich auch Schimmel **im Deckenbereich über** der Wendeltreppe.

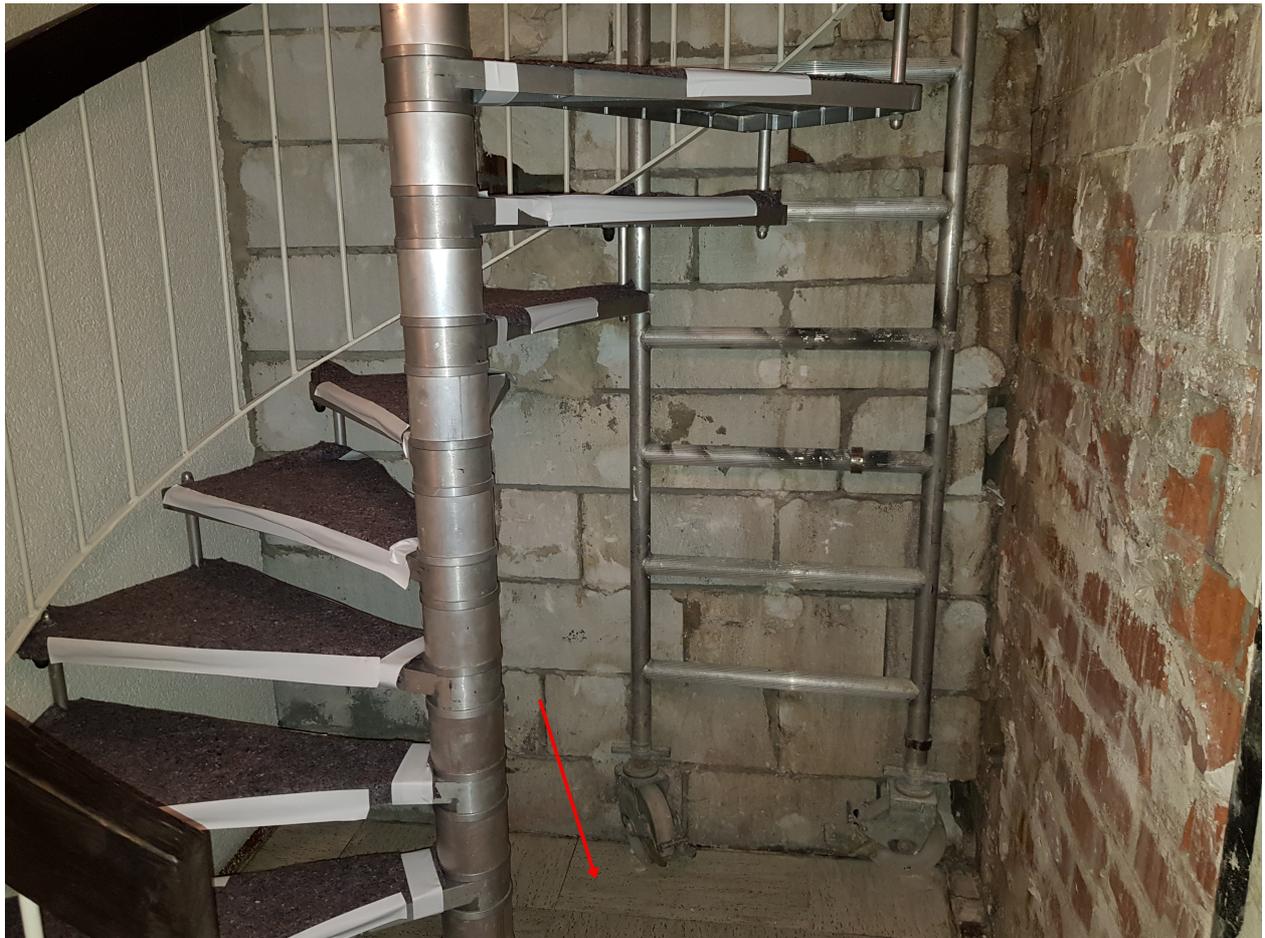
Auch die Bodenplatten im Keller scheinen aus Asbest zu sein und auch deren Kleber kann asbesthaltig sein. Weil nicht klar ist, ob dieser Bodenbelag erhalten werden kann, muss seine Beschaffenheit in die Überlegungen zur Sanierung einbezogen werden.

Abbildung 1: Kellerabgang Wendeltreppe, Mauerwerk aus Porenbeton und Ziegelsteinen. Roter Pfeil = Bodenbelag aus Asbestfaserplatten, wahrscheinlich mit asbesthaltigem Kleber verklebt.

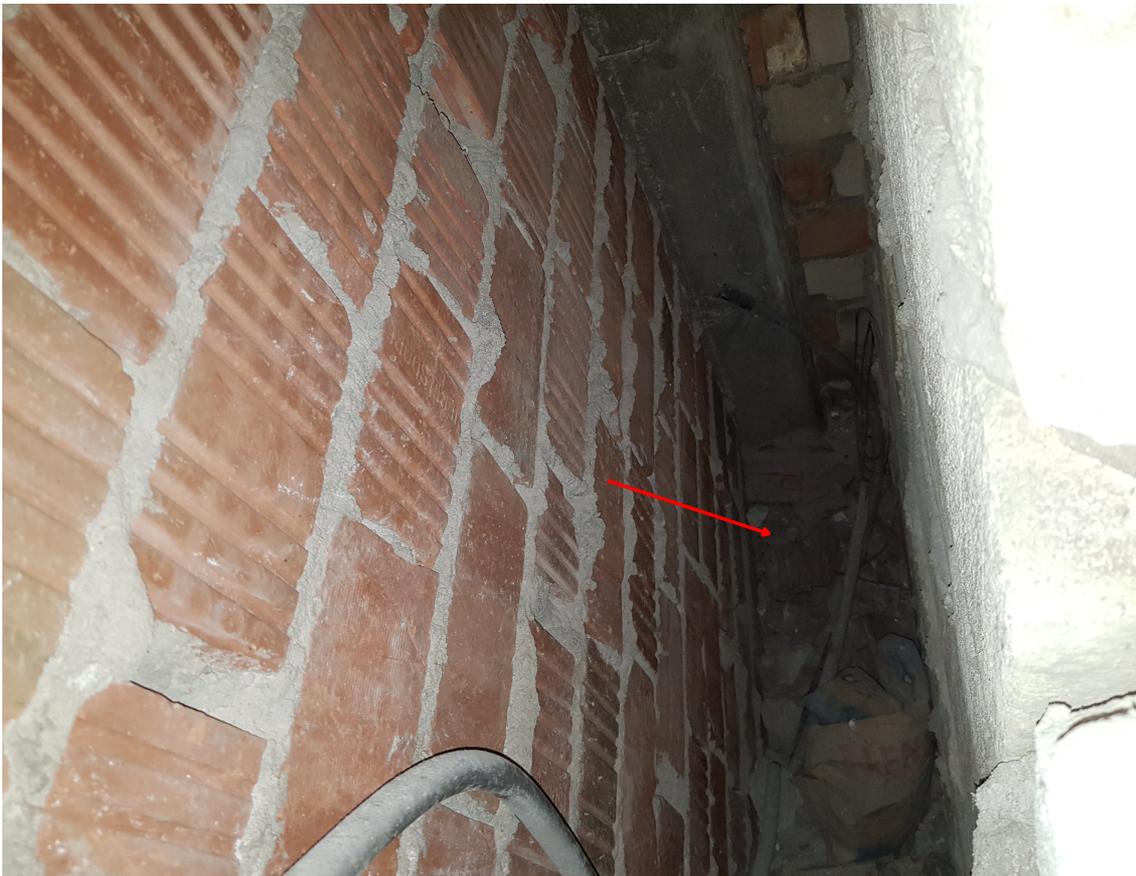
Abbildung 2: Abfall in einem der Rohrschächte

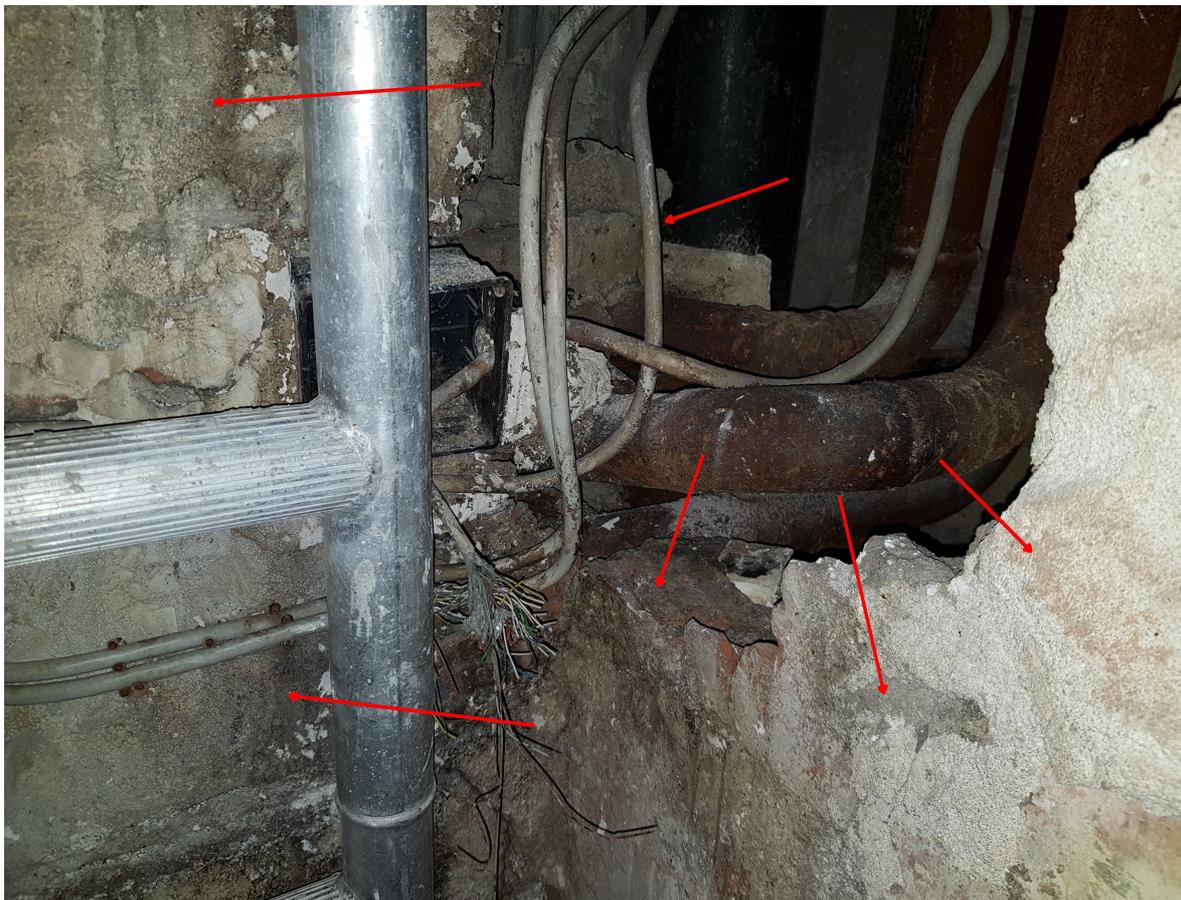
Abbildung 3: Schmutzanhaftungen am Mauerwerk und am Putz

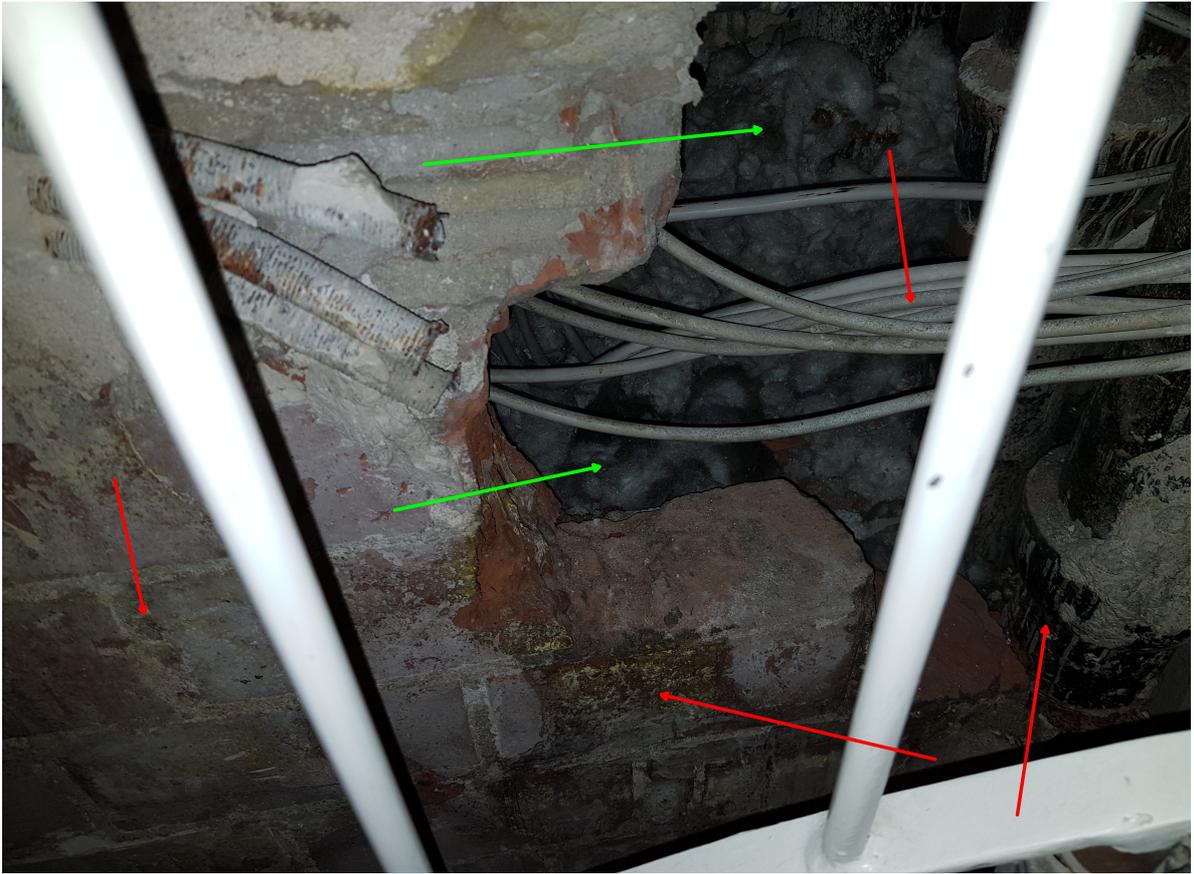
Mit einer Durchfeuchtung und einer Verkeimung sämtlichen Mineralfasermaterials in den Rohrschächten ist mit Sicherheit zu rechnen.

Abbildung 4: Wie Abb. 3. Grüne Pfeile = KMF-Füllung innerhalb des Schachtes

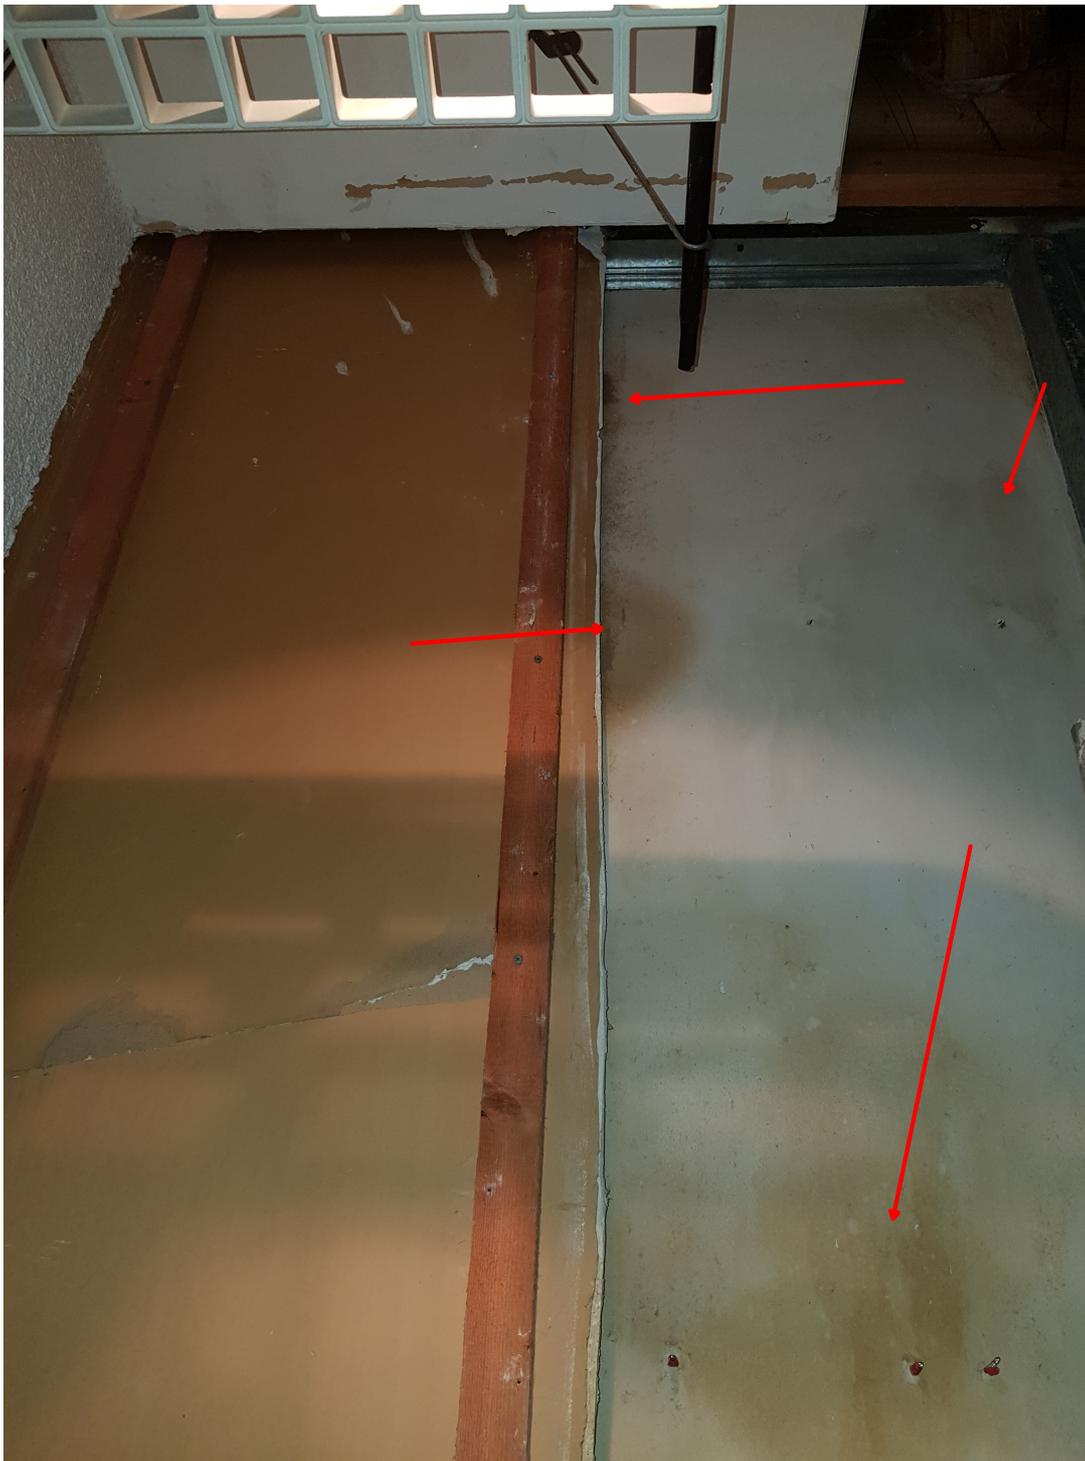
Abbildung 6: Rückseite der GKP Beplankung des Patientenklos. Die Kartonschicht wurde von den Sanierern entfernt, es sind jedoch noch Schimmelbefälle im Gips vorhanden (rote Pfeile)

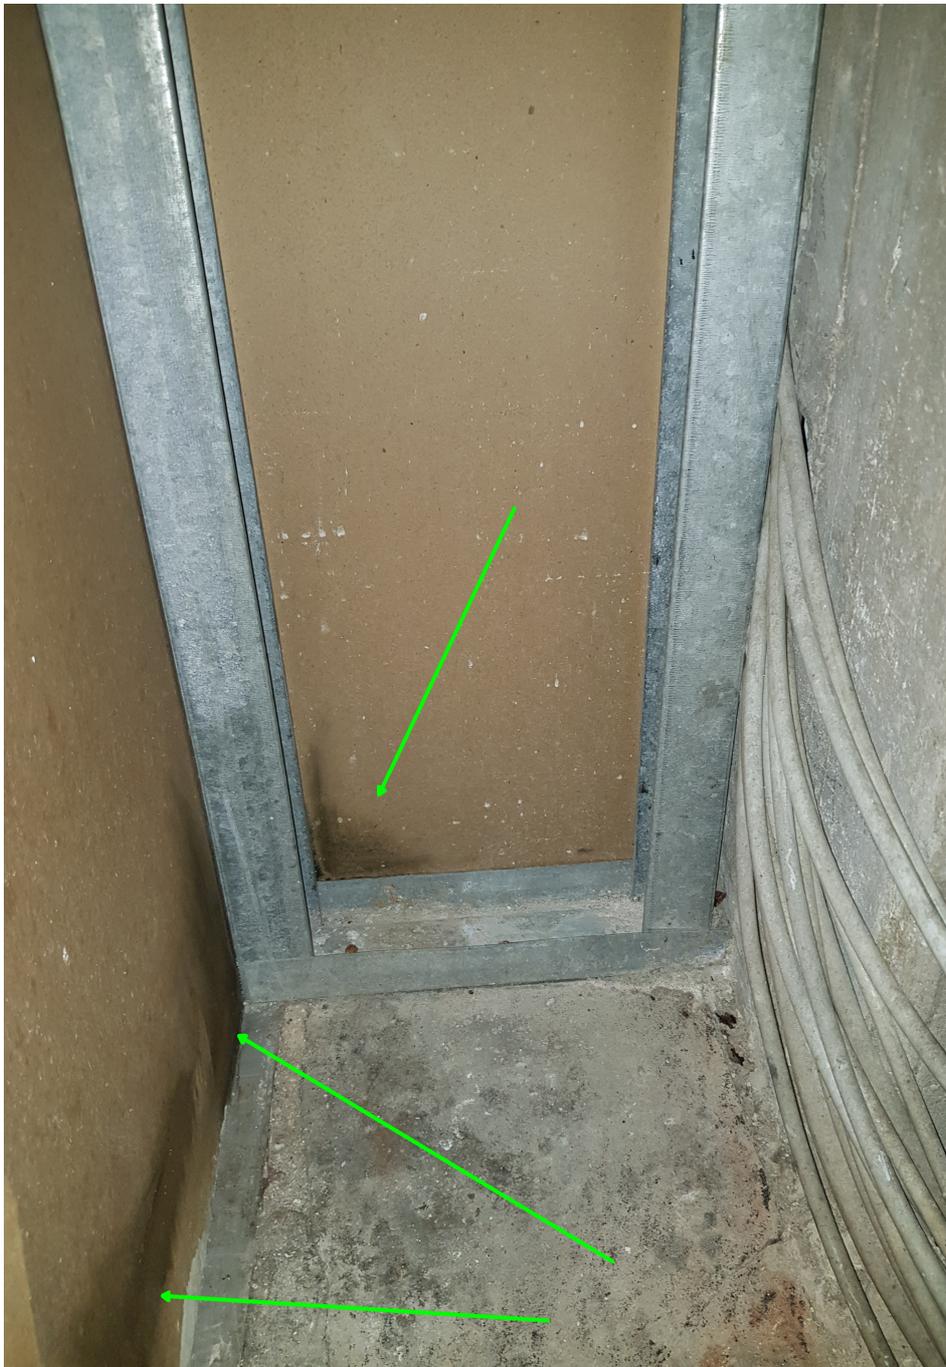
Abbildung 7: Rückseite Wand des Patientenklos mit SP-Befall auf Karton der GKP

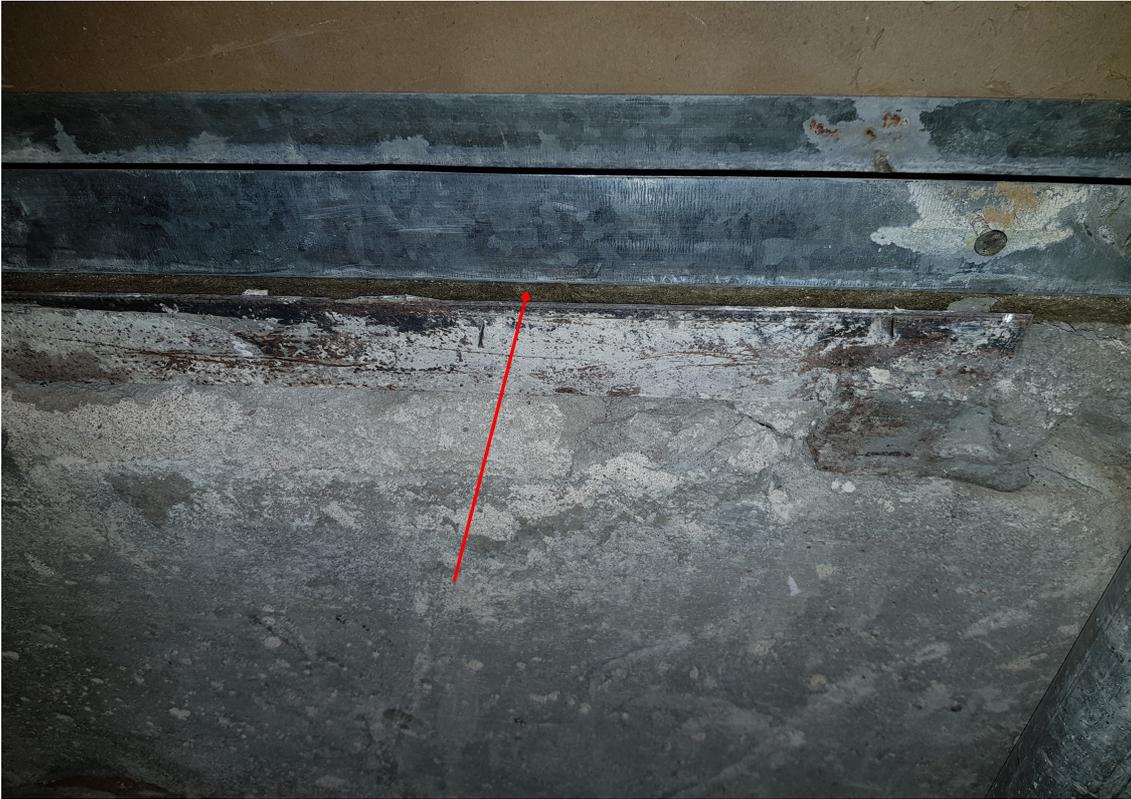
Abbildung 8: KMF unter dem Metallprofil der Tragekonstruktion der Trockenbauwand

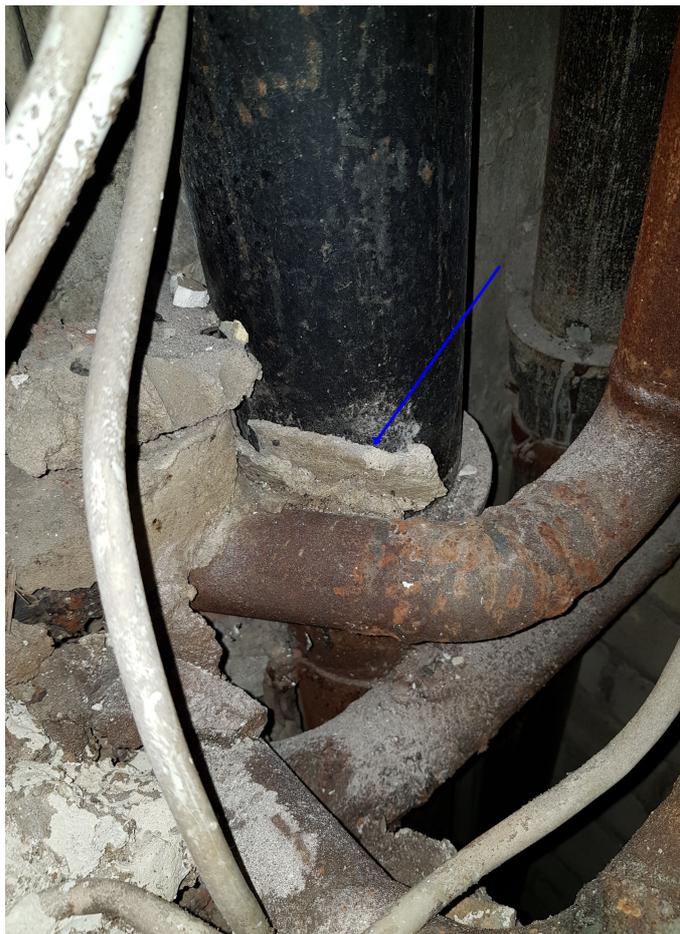
Außerdem habe ich mindestens 1 Stück einer verbauten Asbestplatte gefunden. Mit Asbestfasern in den Spachtelmassen für die Gipskartonplatten und im Fliesenkleber ist außerdem zu rechnen, wenn diese Materialien vor dem Jahr 1995 eingebaut wurden.

Abbildung 9: Asbestplatte an einem Rohr (blauer Pfeil)

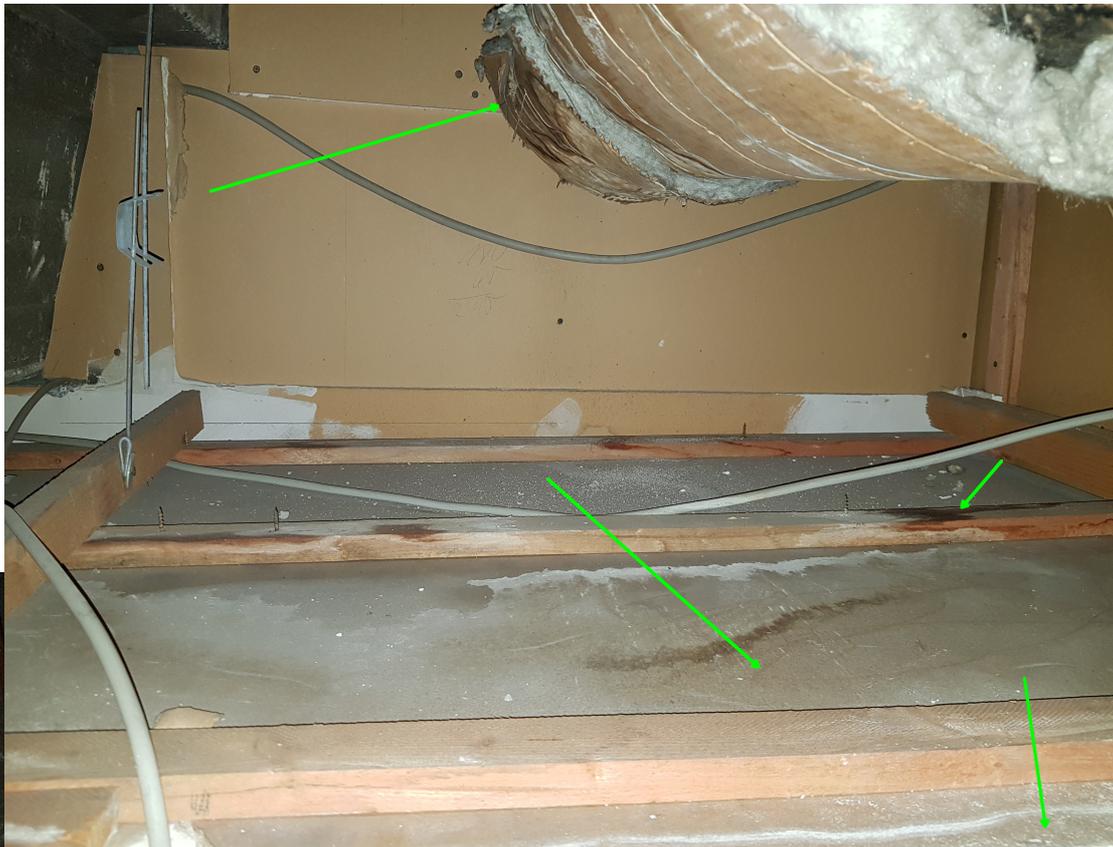
*Abbildung 10: Rohrdämmung innerhalb der abgehängten Decke.
Feuchteschaden und SP-Befall an der Dämmung und an den GKP-Platten*

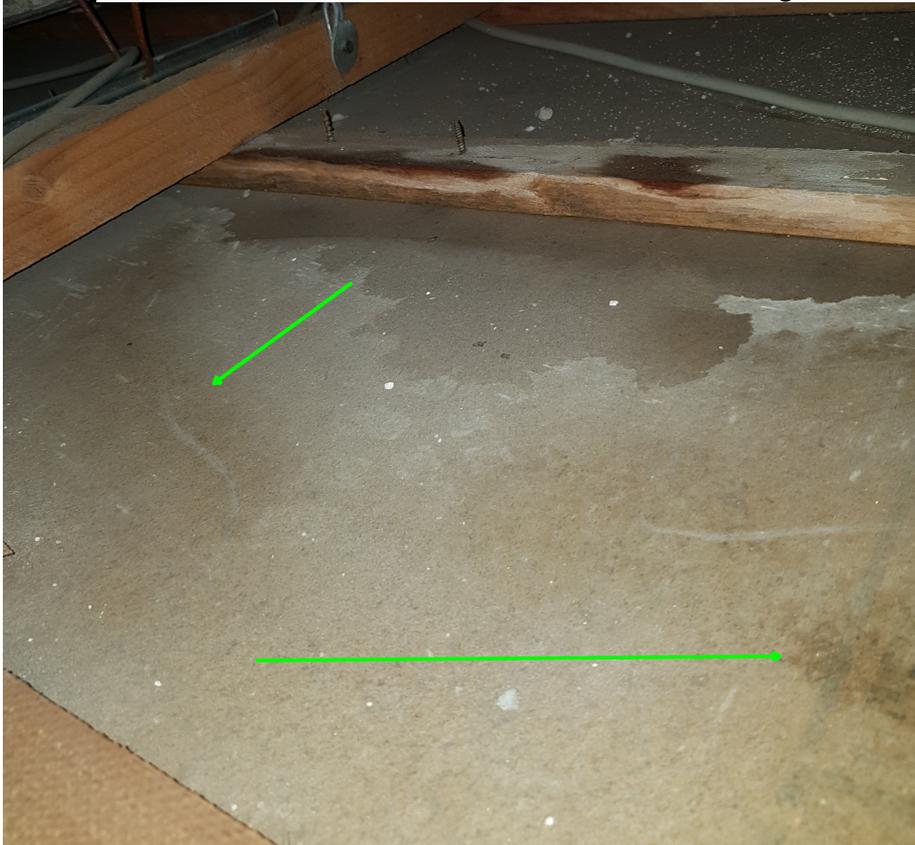
*Abbildung 11: Sichtbarer SP-Befall auf der Oberseite der
Deckenabhängung*

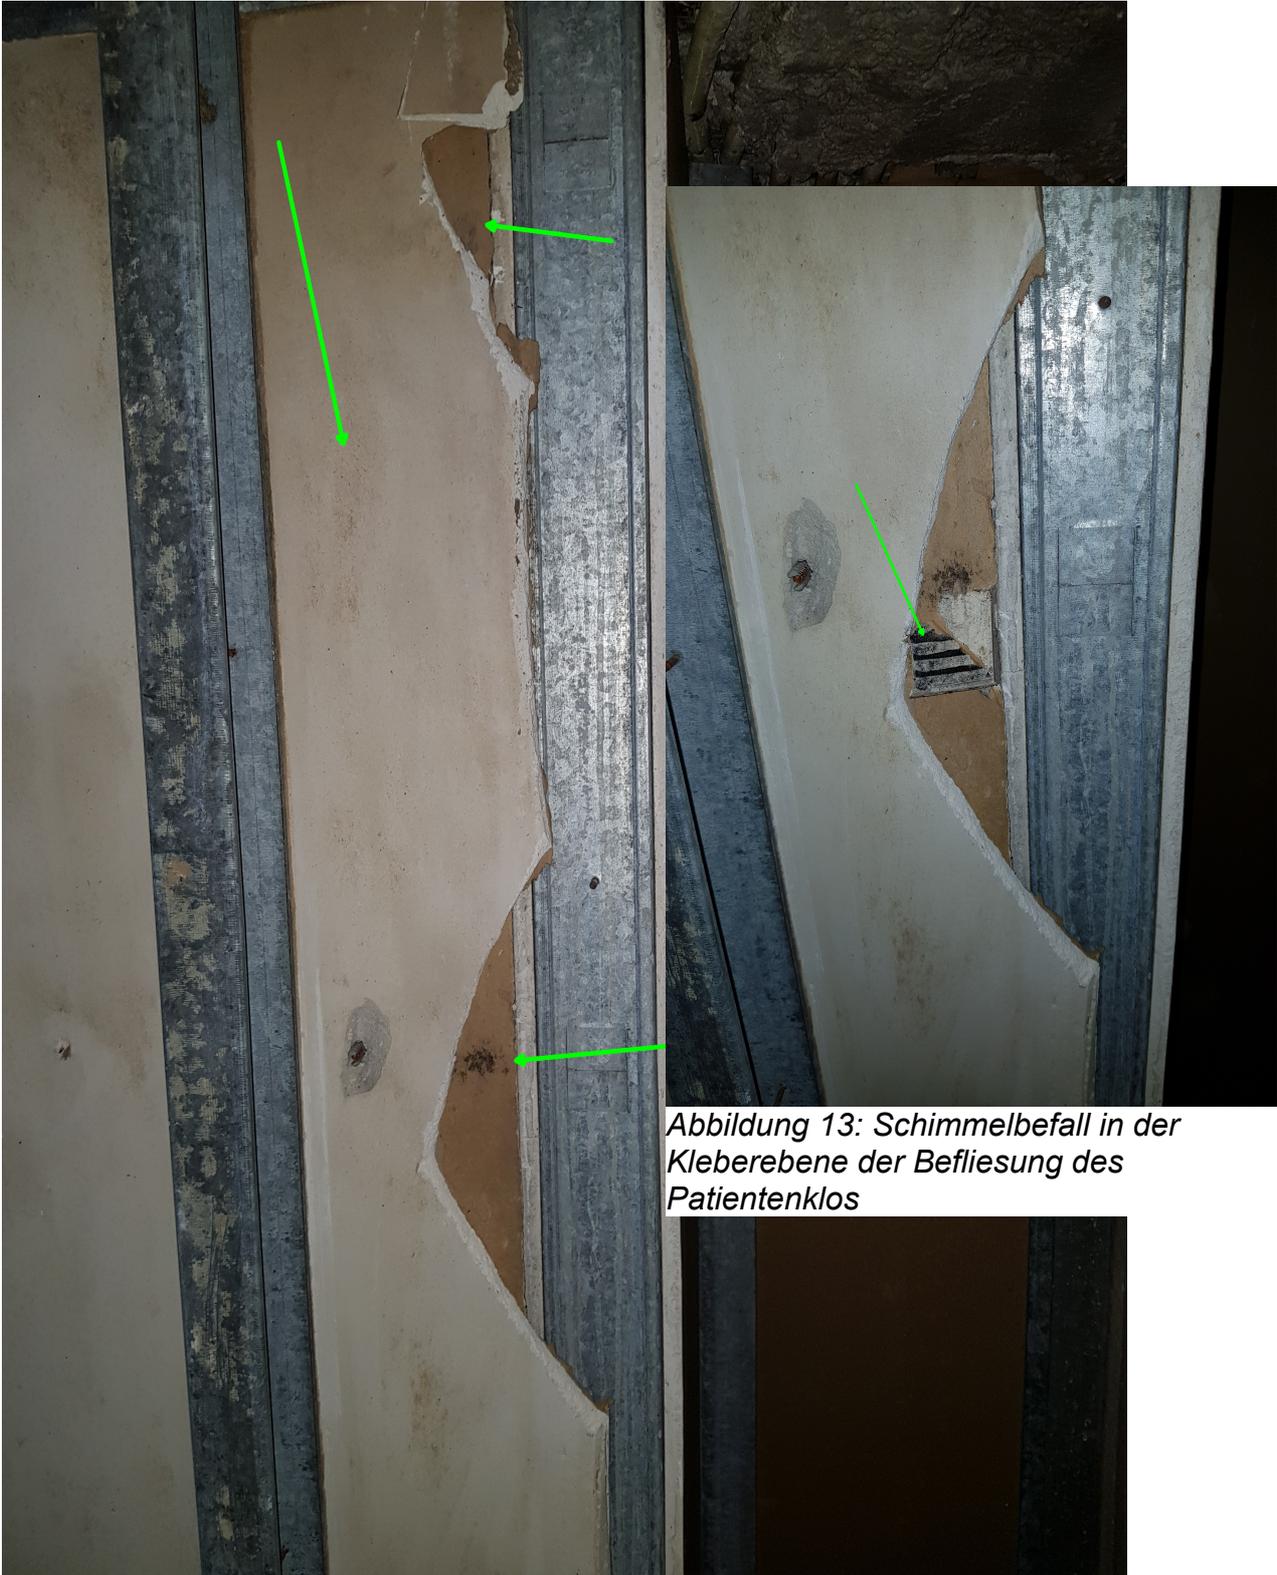
Abbildung 13: Schimmelbefall in der Kleberebene der Befliesung des Patienten Klos

Abbildung 12: Schimmelbefall auf den Innenseiten der mehrlagigen GKP-Konstruktion der Rückwand des Patienten Klos

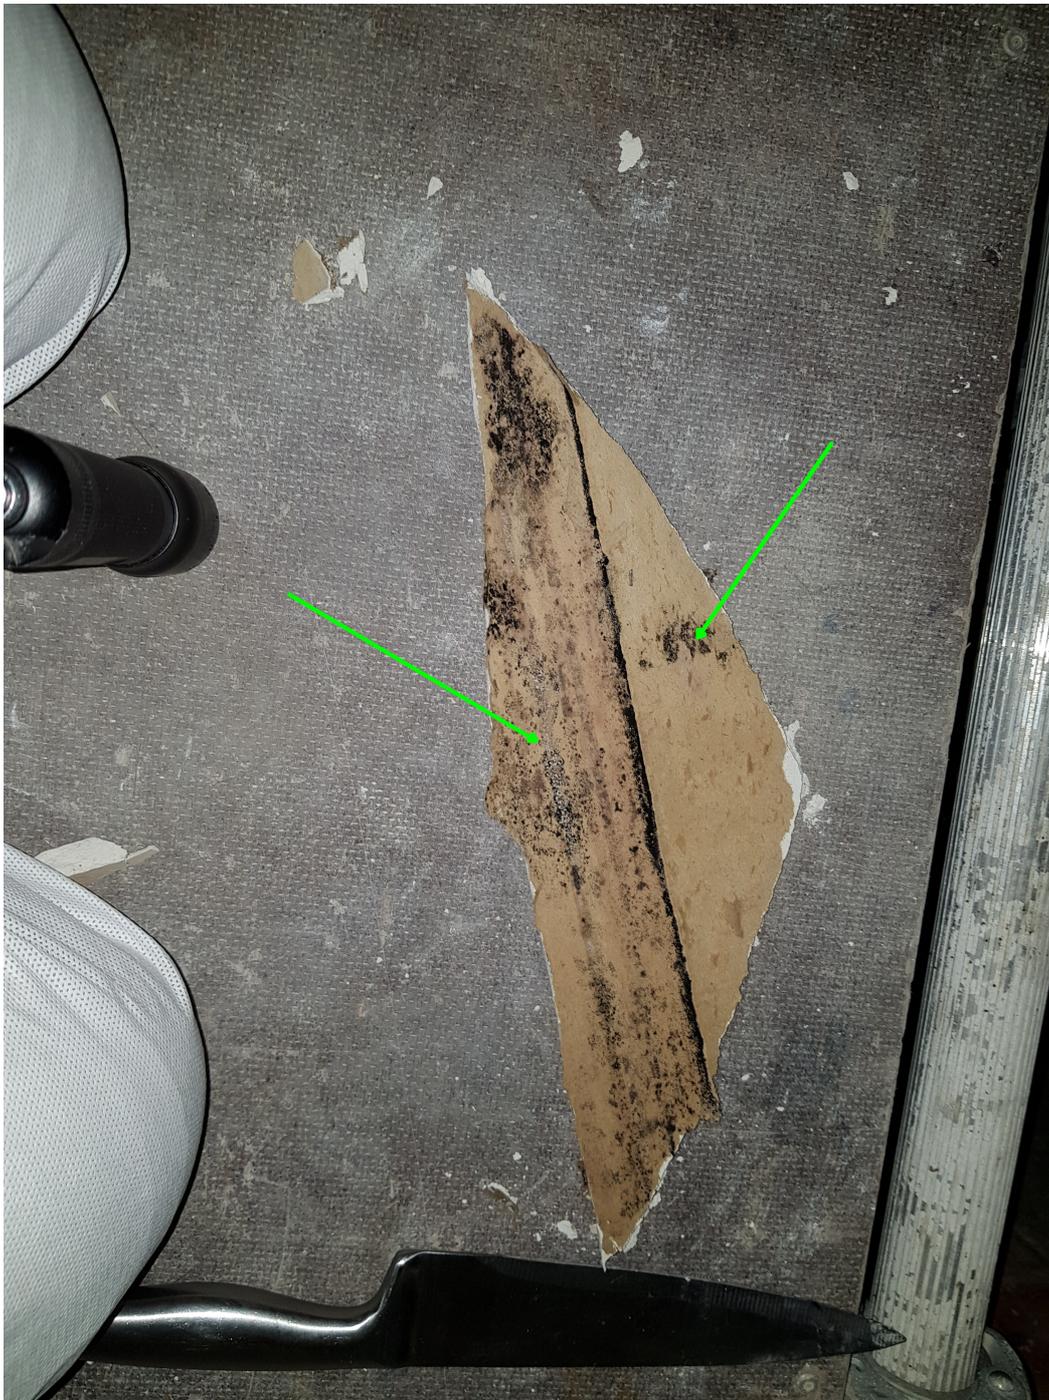
Abbildung 14: Wie Abb 12. Entnommene Teile der GKP. SP-Befall auf den beiden Innenseiten

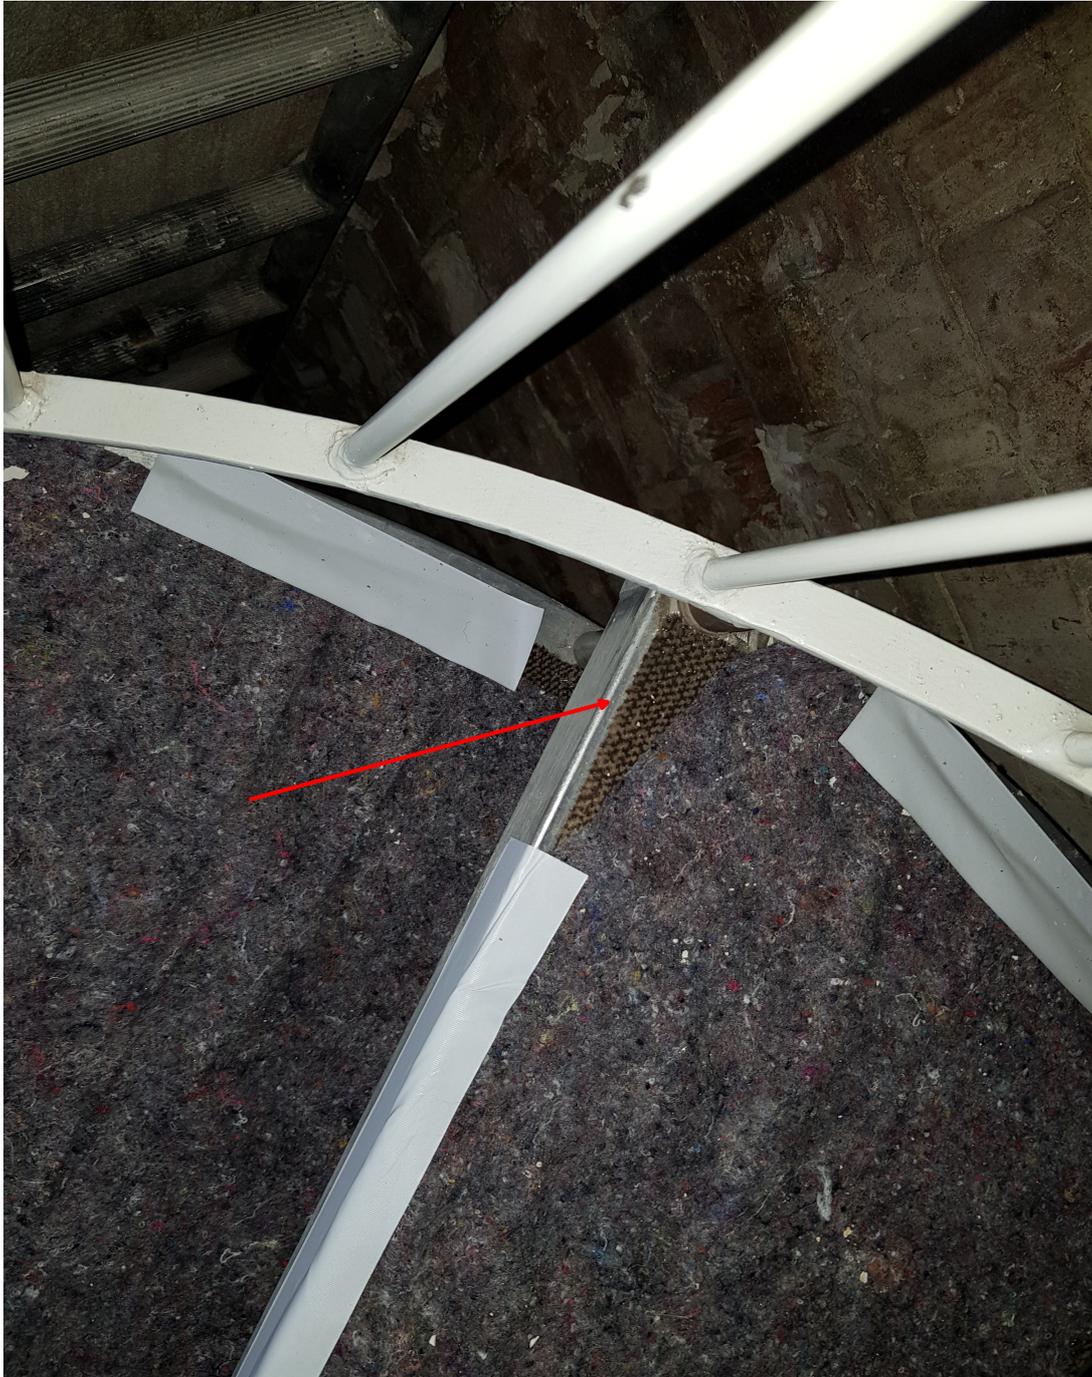
Abbildung 15: Sichtbarer Teppichboden der Treppenstufen.

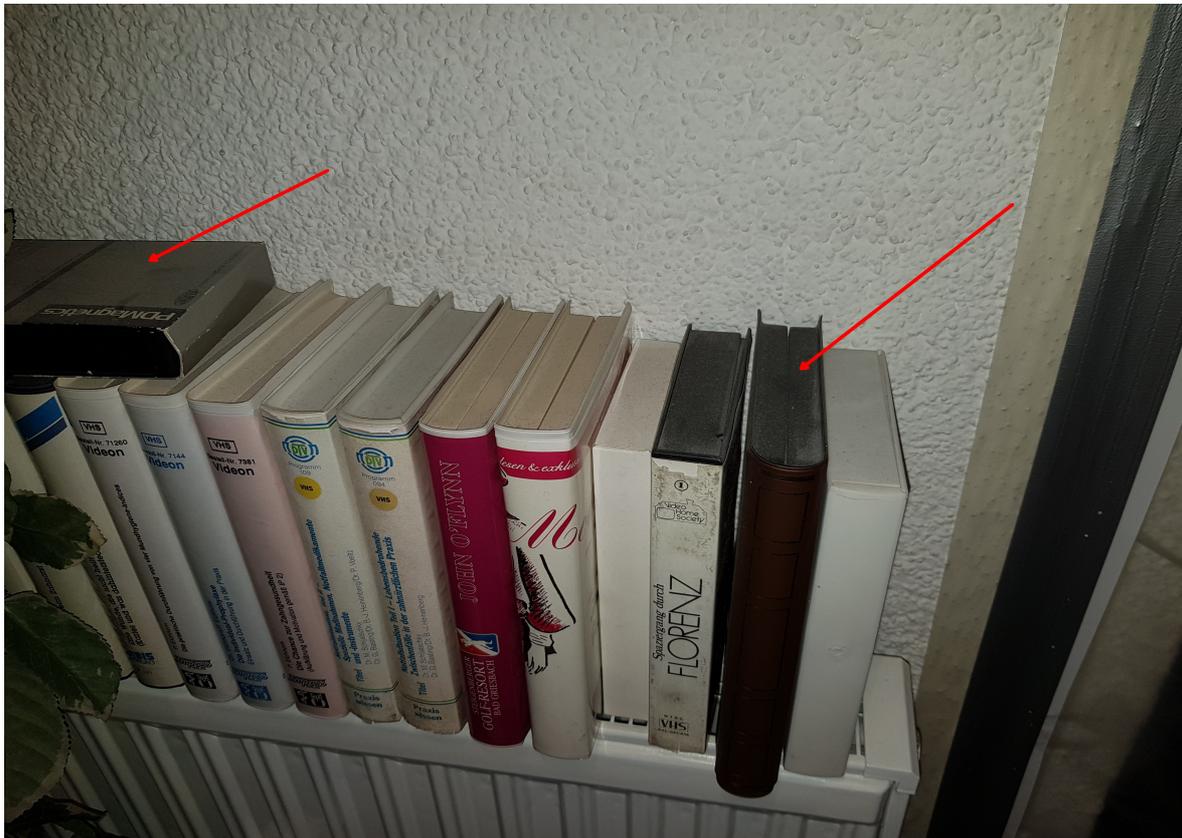
Nach Angaben von Frau H. wurde das gesamte bisherige Abraummaterial einfach durch die geöffnete Folientür in den Gang gebracht und offen nach draußen verbracht. Deshalb

muss mit einer dadurch entstandenen Faserbelastung und auch einer Partikelbelastung der Praxisluft in unbeteiligten Räumen gerechnet werden.

Abbildung 16: Staubablagerungen außerhalb der Abschottung

Aufgrund der bisherigen, eher mangelhaften, Abschottung und des in der Vergangenheit erfolgten Transports des Abfalls durch die Praxis nach außen muss auch der Transportweg feingereinigt werden.
