**Gutachten Nr. 2020/ttt zur
baubiologischen und bausachverständigen Untersuchung
mit Beratungen und Messungen
zu möglichen Schimmel- und Feuchteproblemen in einer Wohnung,
ggf. auch zu möglichen anderen Schadstoffbelastungen.
Auftrag durch den Eigentümer der Wohnung:
Herrn
Drafi Deutscher
Hutstr. 14
9xxxx Hauptstadt**

**Ortstermin zur Begutachtung, Datenerhebung und
Bewertung der Situation
am 19.6.2020 ab 18.00 Uhr mit Probennahme
Gutachten vom 22.6.2020**

**Baubiologie Nürnberg Uwe Dippold Kreuzäckerstr. 2 90427
Nürnberg**

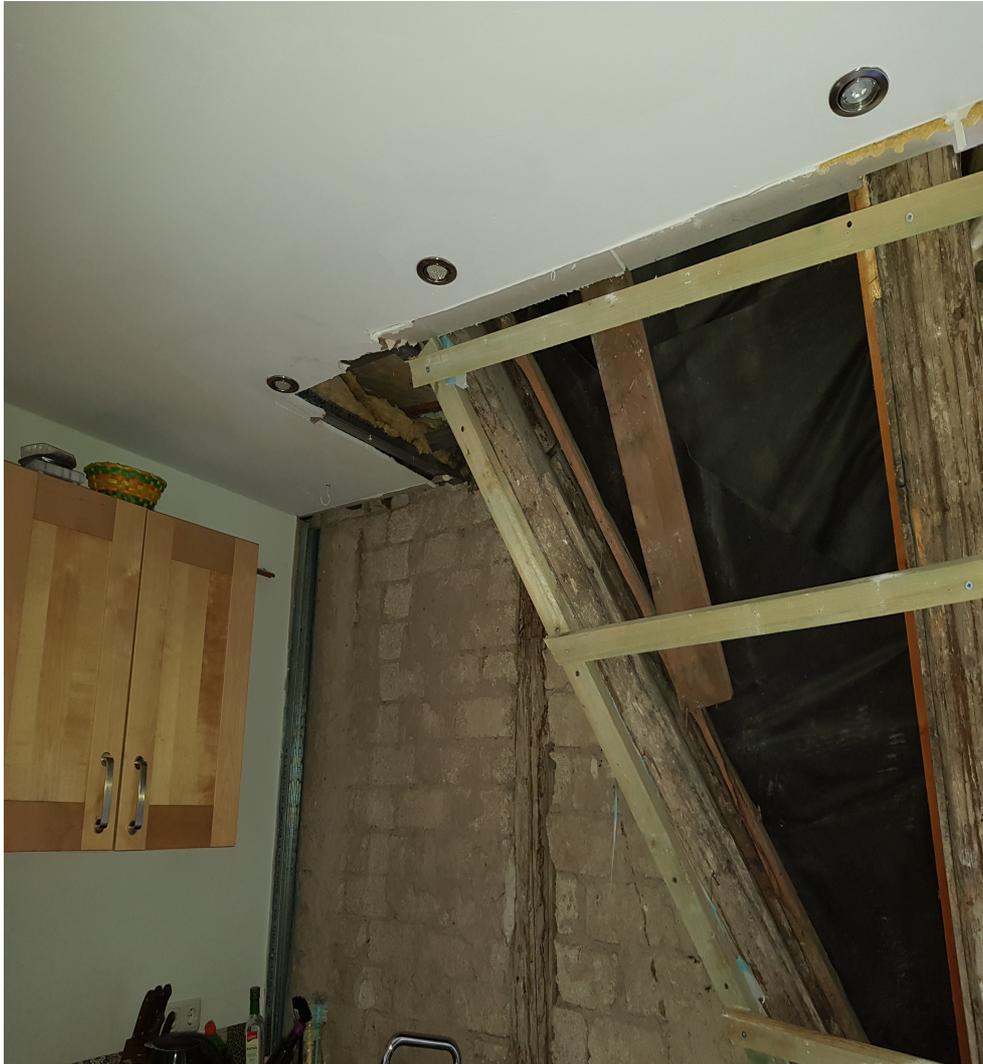
Abbildung 1: Demontierter Sanierungsbereich in der Küche, offen zugänglich und nicht restlos gereinigt

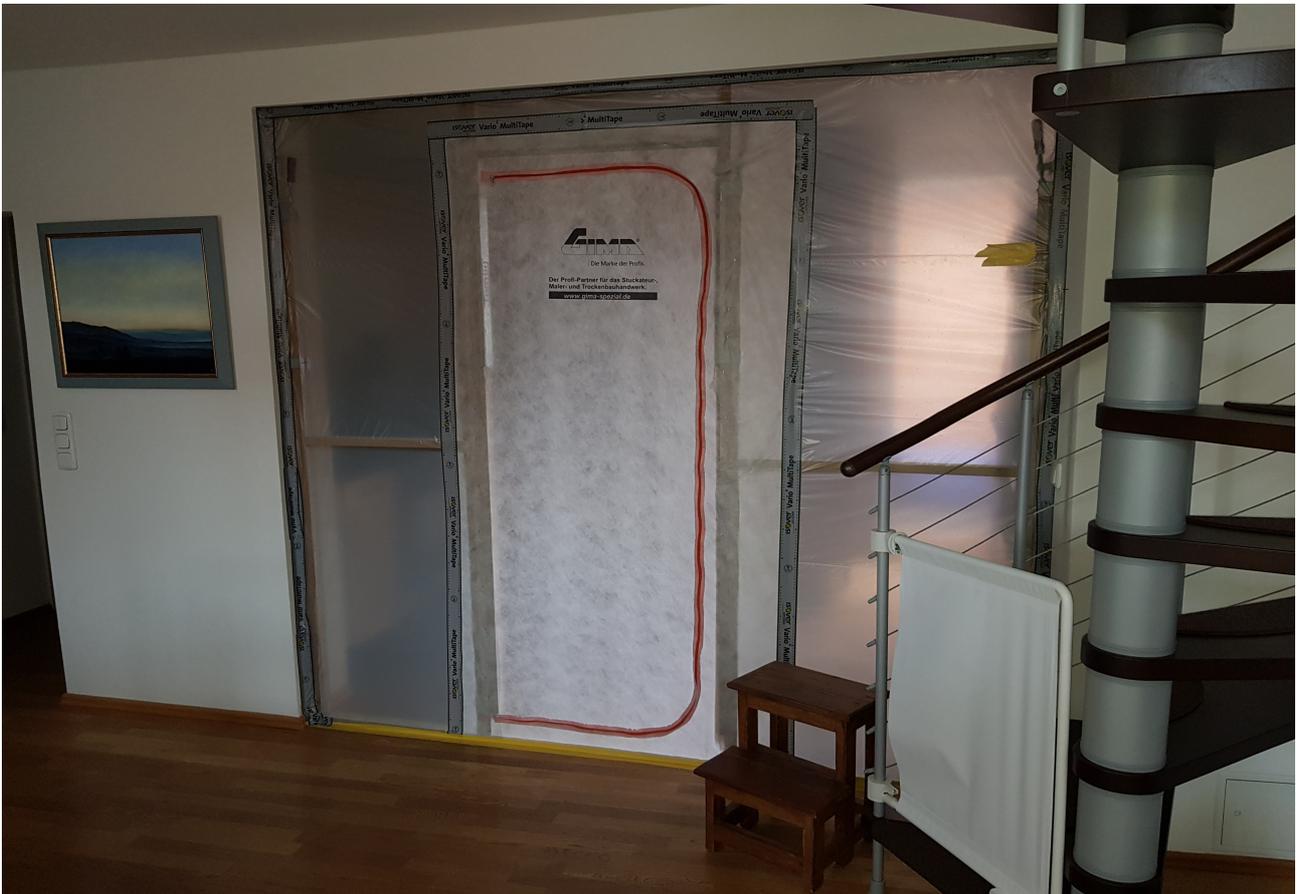
Abbildung 2: Abschottung der Sanierungsbaustelle. Erstellt NACH den Demontearbeiten erst am 19.6.2020.

Während der Demontearbeiten war der Sanierungsbereich zur restlichen Wohnung völlig offen gewesen. Eine Luftabsaugung oder Unterdruckhaltung gab es angeblich nicht.

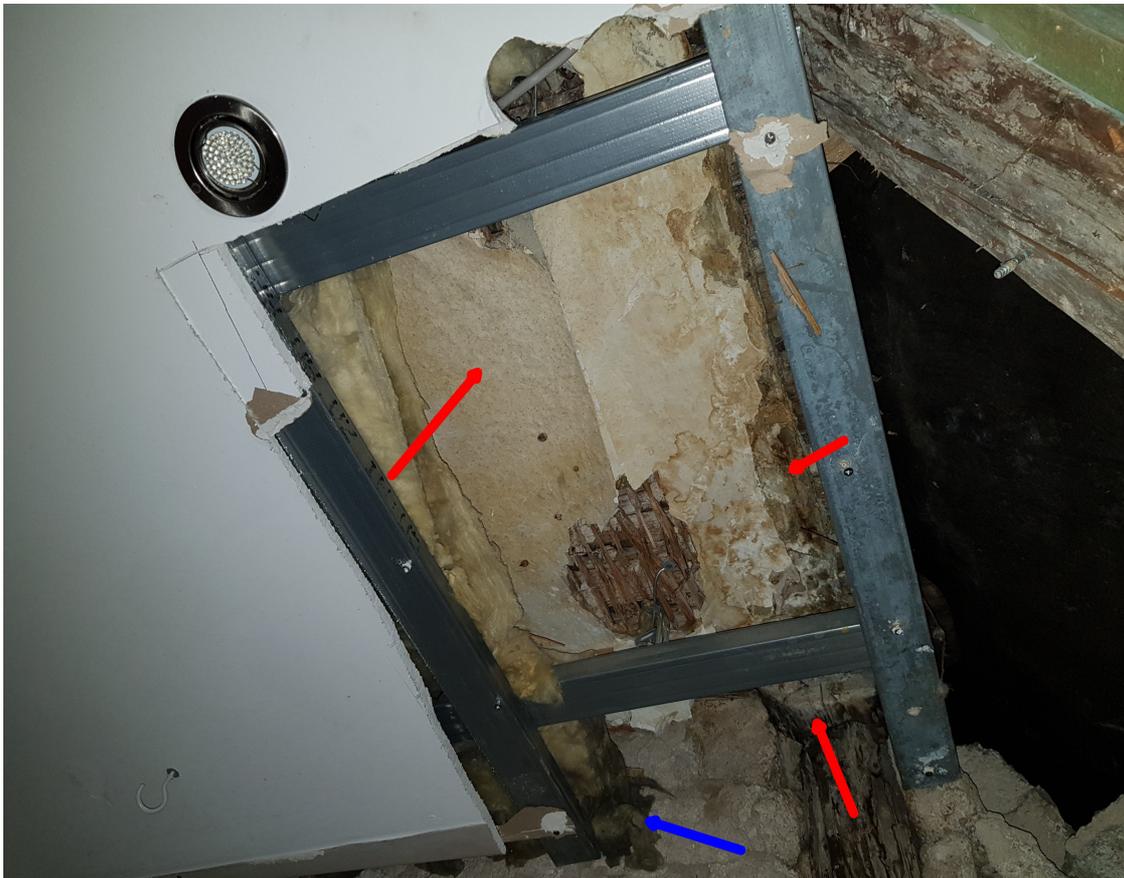
Abbildung 3: Küche, Decke über der Küchenanrichte. Rote Pfeile = feuchtes und schimmeliges Material. Blau = KMF, Einbaudatum unklar, bzw. evtl. ebenfalls verschimmelt

Die Inspizierung der alten Deckenmaterialien zeigt deutlich, dass außerdem noch feuchtes und verschimmeltes Material verblieben ist. Die Feuchte lässt sich sogar mit den Fingern erfühlen. Dafür braucht man hier kein Messgerät.

Es gibt noch einen sichtbaren Schimmelbefall an der alten Deckentapete, am Deckenputz und an freigelegtem Schilfrohrgeflecht. Zudem ist der alte Deckenputz fühlbar durchfeuchtet.

Das gesamte Ausmaß des Schadens kann nur dann festgestellt werden, wenn in der Küche die gesamte Decke bis zu den Deckenbalken entfernt wird.

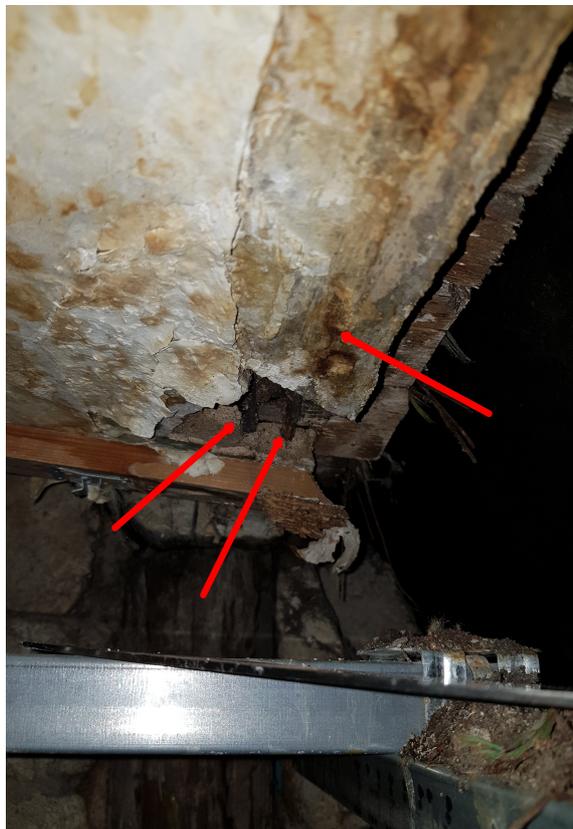
Abbildung 4: Detailfoto zu Abb. 3, Sichtbarer Schimmelbefall am Putz und den Schilfrohren des alten Deckenmaterials

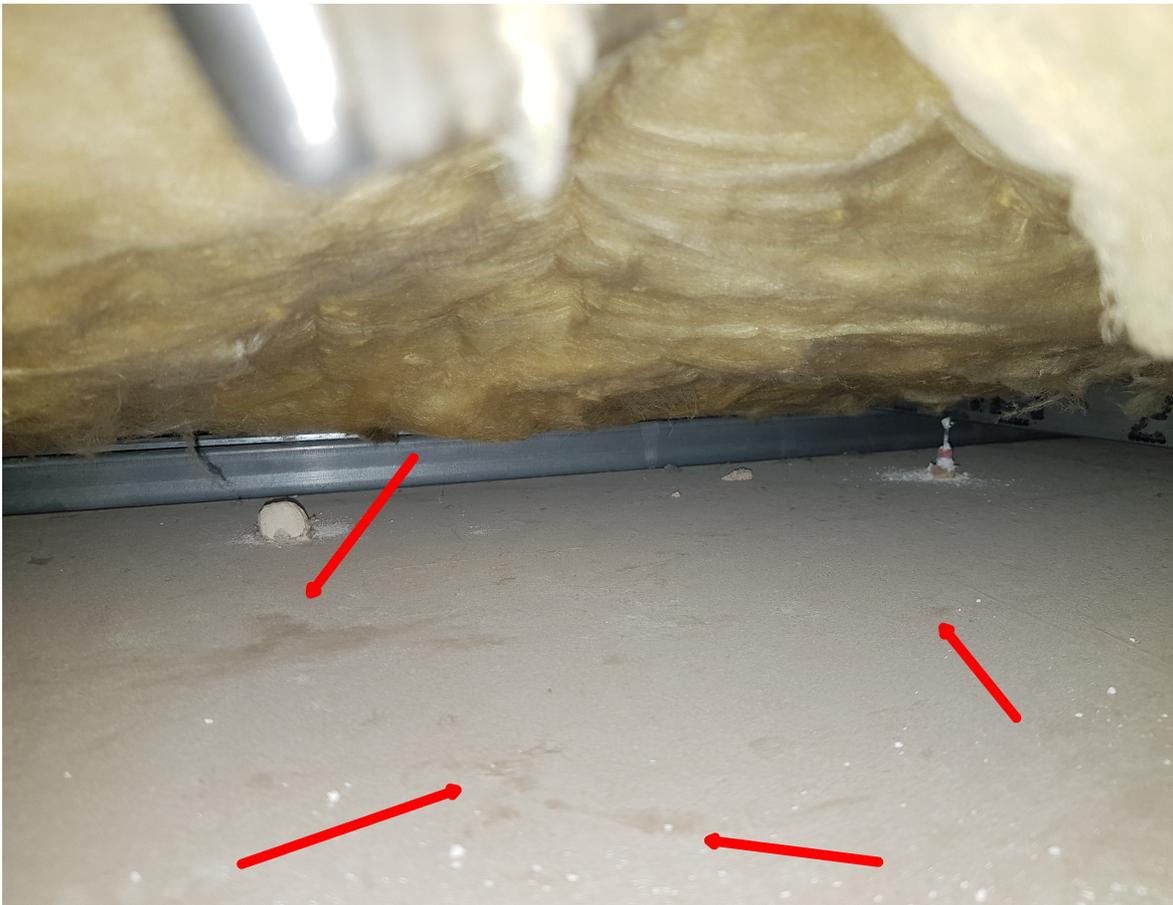
Unterhalb dieser alten Decke ist die neue Gipskartondecke eingezogen, wobei der Luftraum zwischen den beiden Deckenteilen mit künstlicher Mineralwolle gefüllt ist. Nach Anheben der Mineralwolle sind Feuchtespuren auf der Oberseite der Gipskartonplatten sichtbar.

Abbildung 5: Küche, Blick auf die Oberseite der Gipskartondecke mit Feuchtespuren, die einen Verdacht auf Schimmelfall nahelegen.

Zudem ist erkennbar, dass die noch verbliebene Gipskartondecke der Küche wenigstens teilweise oberseitig durchfeuchtet war und somit mit hoher Sicherheit ebenfalls verschimmelt ist.
