# Neue Untersuchungsergebnisse zum Phänomen „Schwarze Wohnungen“

H.-J. Moriske, T. Salthammer, M. Wensing, A. Klar, P. Meinschmidt, J. Pardemann, A. Riemann und W. Schwampe

**Zusammenfassung** Der in den letzten Jahren zunehmend beobachtete Effekt von plötzlichen großflächig auftretenden schwarzen Ablagerungen in Wohnräumen (Phänomen der „Schwarzen Wohnungen,“) wurde in einem umfangreichen Messprogramm systematisch untersucht. Acht betroffene Wohnungen wurden hierfür ausgewählt. Neben der Analyse chemischer und biologischer Parameter wurde besonderer Wert auf die Erfassung und Charakterisierung der luftgetragenen Stäube sowie auf thermografische Messungen gelegt. Zur Interpretation der Ergebnisse ist es von Bedeutung, ob das Phänomen zum Zeitpunkt der Messungen noch „aktiv,“ oder bereits „inaktiv,“ ist. Die optisch sichtbaren Schwärzungen werden im Wesentlichen durch (Fein)staubpartikeln verursacht. Das Vorhandensein von SVOC an Wandoberflächen begünstigt die Adsorption von luftgetragenen Partikeln. Es ist also zwischen einem „Klebefilmeffekt“ und einem „luftgetragenen Effekt“ (Fogging) zu unterscheiden. Bisher konnte nicht abschließend geklärt werden, ob diese Effekte immer zur

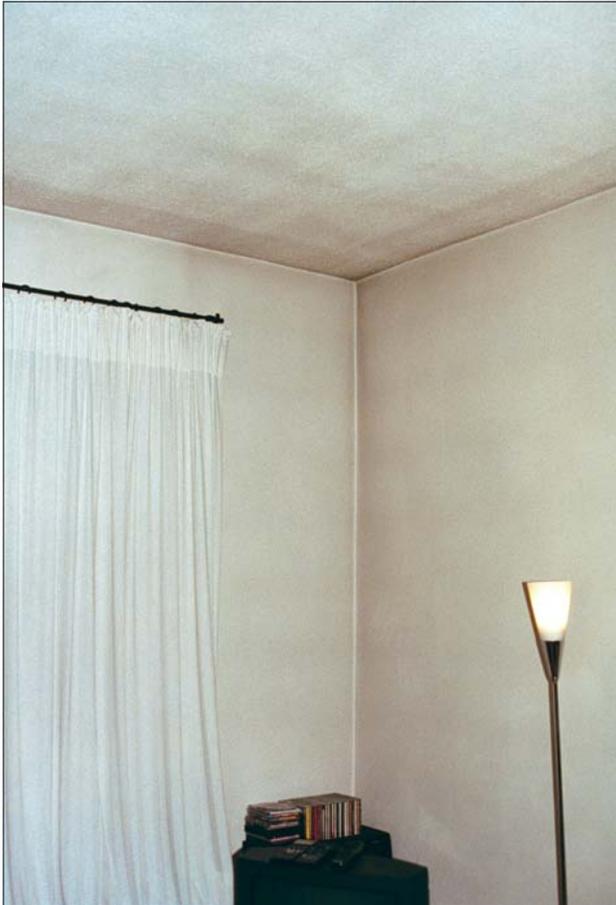
**Bild 1** Massive Schwarzstaubablagerungen im Wand- und Deckenbereich eines Wohnzimmers.

Mit einer erweiterten Fragebogenaktion ab 1999 wurde versucht, weitere Einzelheiten zu ergründen, die für das Auftreten der Ablagerungen von Belang sein könnten [12]. Übereinstimmend ergibt sich aus den vorliegenden Fragebögen, dass das Phänomen „Schwarze Wohnungen“, fast ausschließlich während der Heizperiode plötzlich, meist innerhalb von Tagen bis wenigen Wochen, auftritt (über 90 % aller Fälle) und in etwa der Hälfte der Fälle innerhalb derselben oder darauf folgenden Heizperioden erneut auftreten kann, nachdem die Ablagerungen zuvor entfernt wurden [7 bis 9]. Es können dabei verschiedene Räume der Wohnung betroffen sein, wobei die Intensität der Ablagerungen oftmals im Wohnzimmer am größten war (vgl. **Bild 1**).

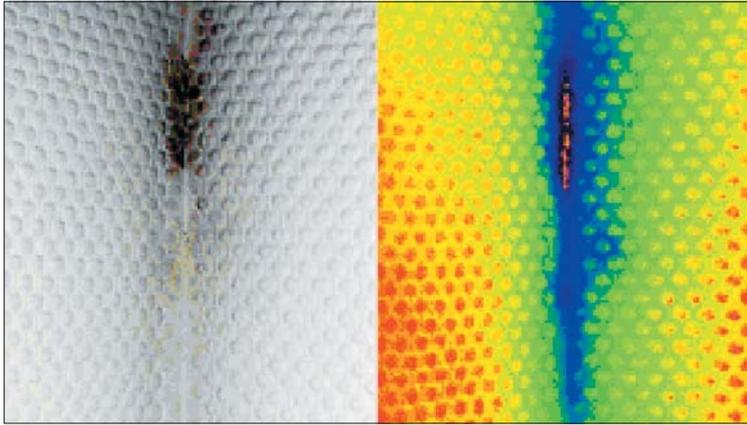
**Bild 2** | Thermografieaufnahme einer innenliegenden Außenwand mit Wärmebrücken (Wohnung C).

Zur Aufklärung der Verfärbungsmuster an Wänden und Decken in „Schwarzen Wohnungen“ wurde die Methode der zeit aufgelösten Thermografie eingesetzt [17; 18]. Dabei ging es vor allem darum, die Transportvorgänge zu klären, die bewirken, dass einige Wand- und Deckenbereiche starke Ablagerungen zeigen und andere wiederum fast gar keine. Dazu wurden kontinuierlich Serien von Wärmebildern aufgezeichnet, die entweder die Erwärmung der betrachteten Oberfläche, z. B. nach dem Anschalten von Heizungen oder Leuchten, oder einen Abkühlungsvorgang dokumentieren, wobei bereits Wärmeunterschiede auf Objektoberflächen von ca. 0,01 °C gemessen werden können. Warme Bereiche werden in der Regel mit roten, und kalte Stellen mit blauen Farben dargestellt, wie das Beispiel der Aufnahme in Wohnung C zeigt (vgl. **Bild 2**).

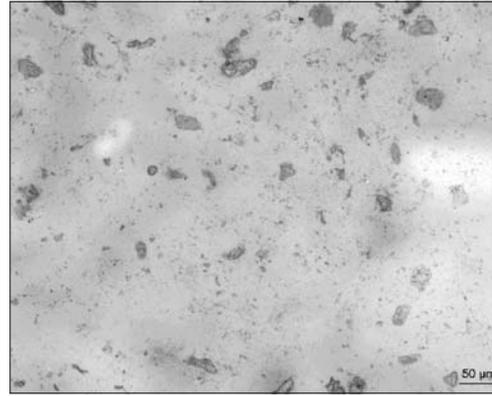
Bild 3 | Partikeln an einer geschwärzten Wand (Wohnung C). Auswertung einer Tupfprobe mit dem Lichtmikroskop (200-fache Vergrößerung).

der Probenahme eine deutliche Aufhellung erkennbar. Die Auswertung dieser Tupfproben mit dem Lichtmikroskop zeigte für alle Wohnungen jeweils eine Vielzahl von Partikeln, die offensichtlich für den optischen Eindruck der Schwarzfärbung verantwortlich sind. Neben sehr kleinen Partikeln mit einer Größe von ca. 1 µm waren auch größere Partikeln von bis zu ca. 20 µm an den geschwärzten Flächen vorhanden. In **Bild 3** ist das typische Ergebnis einer Tupfprobe einer geschwärzten Wand dargestellt. Die Analyse der Tupfproben mittels REM ergab, dass die Partikeln zum Großteil aus organischem Staubmaterial bestehen. Darüber hinaus wurden folgende Elemente in den Ablagerungen identifiziert: Aluminium (in drei Wohnungen), Calcium (5), Chlor (5), Eisen (1), Kalium (2), Magnesium (1), Schwefel (2), Silizium (4) und Titan (3).

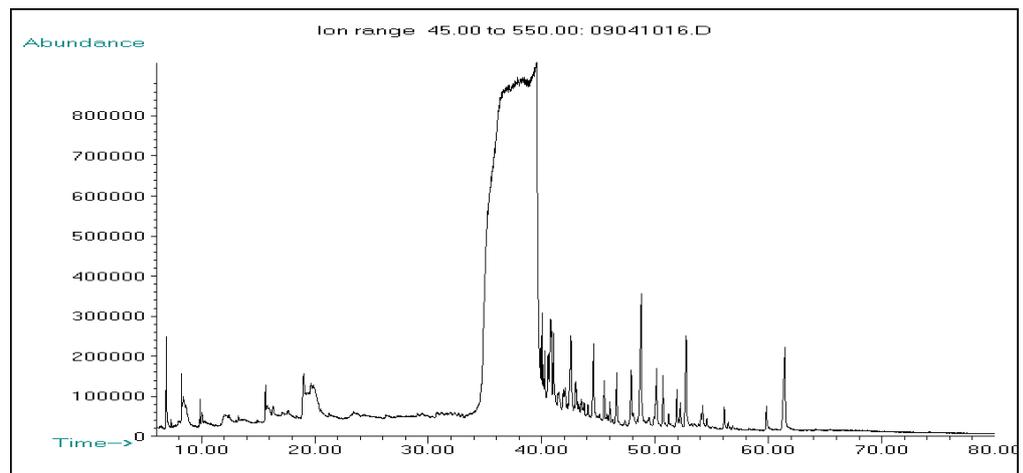
Bild 4 | Totalionenstromchromatogramm Wischprobe, geschwärzte Tapetenoberfläche aus Wohnung D, Hauptpeak DEHP.

In den Wischproben von geschwärzten Wandoberflächen wurden in den acht Wohnungen ca. 150 verschiedene SVOC nachgewiesen. Dabei wurden im Wesentlichen die Verbindungen bzw. Verbindungsklassen gefunden, wie sie bereits in früheren Mitteilungen beschrieben wurden [3; 8]. **Bild 4** zeigt exemplarisch das SVOC-Chromatogramm der Wischprobe einer geschwärzten Oberfläche (PVC-Tapete im Bereich des Fenstersturzes) aus Wohnung D. Das Chromatogramm ist in seiner Erscheinungsform besonders auffällig und wird im Wesentlichen von einer Substanz (Bis(2-ethylhexyl)phthalat = DEHP) geprägt. Die entsprechende Referenzprobe enthielt auch DEHP, aber bei weitem nicht in dieser Konzentration. Bei den übrigen Wohnungen ergab ein Vergleich der SVOC-Zusammensetzungen (anhand der entsprechenden Chromatogramme) zwischen geschwärzten Oberflächen und ungeschwärzten Referenzoberflächen qualitativ kaum Unterschiede. Im Einzelfall wurden auch auf Fensterscheiben und anderen inerten Oberflächen (z. B. Kacheln, Fliesen) SVOC nachgewiesen.

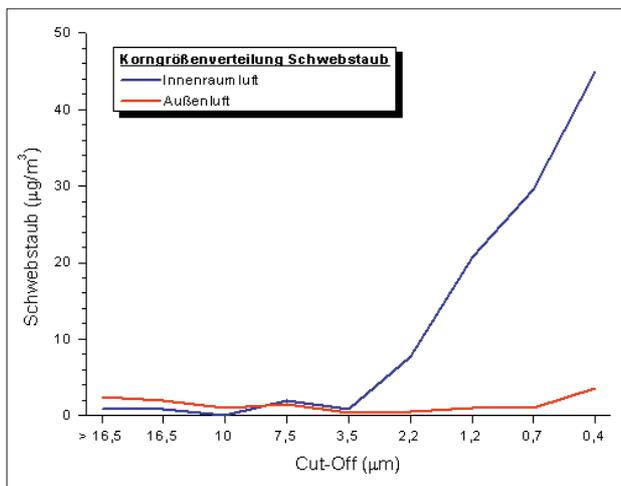
Bild 5 | Partikelkorngrößenverteilung und -konzentrationen in µg/m<sup>3</sup> in Wohnung A.

nenraum- und Außenluft, so ergab sich in einigen Wohnungen (A, D und G) ein hoher Anteil kleiner Partikelkorngrößen (< 1 µm) (siehe Bild 5). In den übrigen Wohnungen wurden dagegen ähnliche, bimodale Verteilungen der Partikelkorngrößen in Innen- und Außenluft gemessen (vgl. Bild 6).

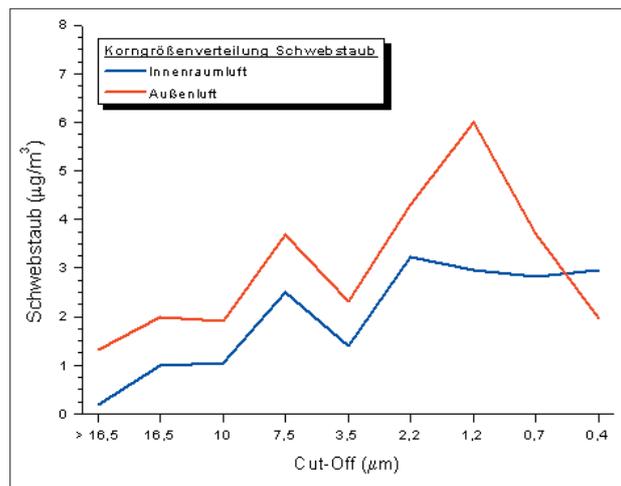
Bild 6 | Partikelkorngrößenverteilung und -konzentrationen in µg/m<sup>3</sup> in Wohnung C.

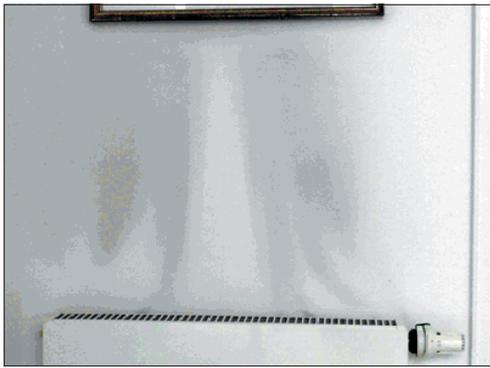
**Bild 7** | Wand mit deutlich verfärbten Tapeten (Wohnung E).

Ein typisches Beispiel eines thermografischen „Musters“ der hier betrachteten schwarzen Ablagerungen, wie man es in sehr vielen „Schwarzen Wohnungen“ wiederfindet, ist in **Bild 7** zu sehen. Die Wärmebilder zeigen, dass es starke Turbulenzen in der aufstrebenden warmen Luft über diesem Heizkörper gibt, die u. a. durch die Halterungen hervorgerufen werden und offenbar eine sehr inhomogene Erwärmung der Wandoberfläche bewirken (**Bild 8**).

Wand/Decke auftreten, an Innenwänden jedoch selten beobachtet wurden. Dies wird aus dem Vergleich der Bilder 7 und 8, 10 und 11 sowie 12 und 13 besonders deutlich. Der Einfluss „kalter“ Wände zusammen mit den thermischen Strömungsbedingungen wird durch das individuelle Wohnverhalten (z. B. durch tagsüber gedrosselte Heizungen bei berufsbedingter Abwesenheit) im Einzelfall verstärkt. Diese experimentellen Befunde stimmen mit den Ergebnissen der jüngsten Fragebogenauswertungen überein.

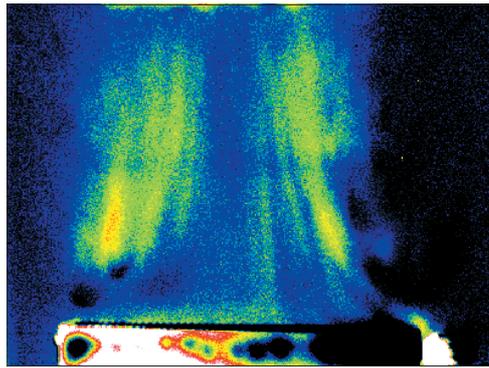
**Bild 8** | Thermografiebild der Wandoberfläche (Bild 7) kurz nach Beginn des Heizens (Wohnung F).

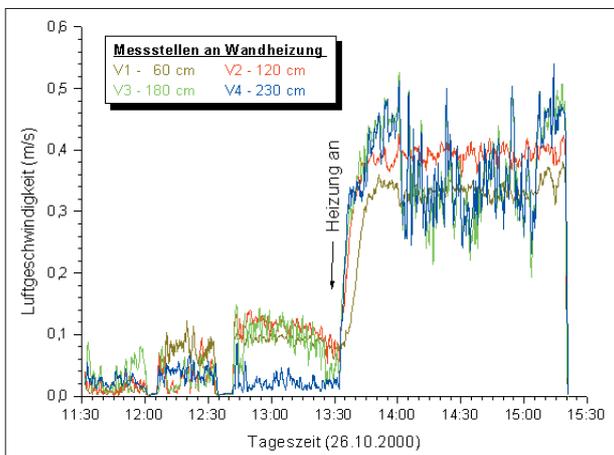
**Bild 9** | Strömungsprofile an einem Heizkörper (Wohnung A) vor und nach der Inbetriebnahme.

Die Veränderung des Strömungsverhaltens über einem Heizkörper bei dessen Inbetriebnahme ist aus **Bild 9** ersichtlich. Bei ausgeschalteter Heizung liegen die in verschiedenen Höhen gemessenen Luftgeschwindigkeiten bei 0,1 m/s. Nach Einschalten der Heizung entsteht eine turbulente Strömung mit Luftgeschwindigkeiten von ca. 0,3 bis 0,5 m/s.

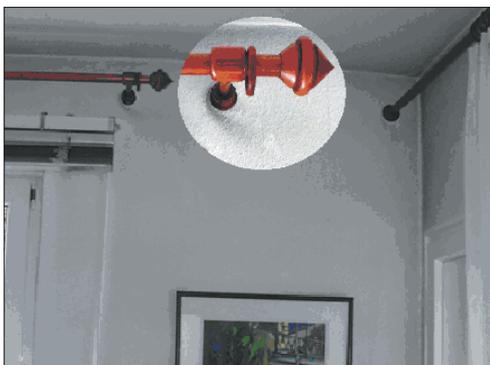
Eine komplexere thermische Situation ist in **Bild 10** dargestellt (Wohnung G). Mit den zeitaufgelösten Thermografieaufnahmen ließ sich die aufsteigende Wärme der Heizungsluft vor dem Fenster beobachten, die zunächst die Gardinstange und die Decke oberhalb des Fensters erwärmte (rote und grüne Färbung in **Bild 11**). Dagegen erwärmte sich der direkte Eckbereich zwischen Wand und Decke fast gar nicht (siehe blaue Kante in Bild 11). Ein Teil der aufsteigenden Luft umströmte die Halterung der Gardinstange unter starker Zunahme der Turbulenzen. Genau in diesem Bereich sowie im Übergangsbereich Wand/Decke traten die Ablagerungen verstärkt auf.

**Bild 10** | Wand und Decke (Wohnung G) mit deutlichen Verfärbungen im Bereich der Gardinstange (siehe Vergrößerung).

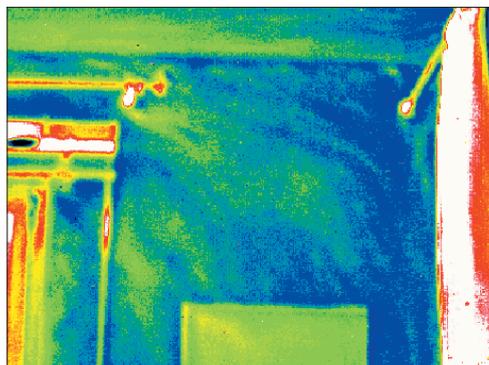
**Bild 11** | Thermografiebild (Bild 10) mit deutlich sichtbarer Erwärmung des Deckenbereichs und der Wand unterhalb der Gardinstange (Wohnung G).

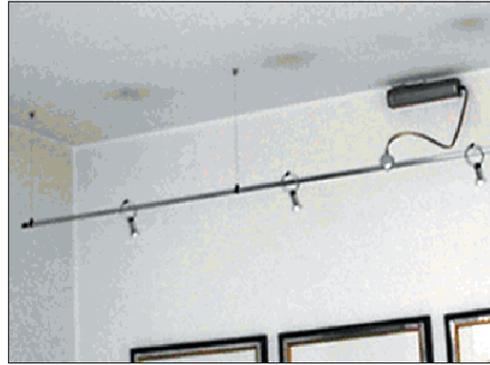
Ein weiterer Typ von Schwarzfärbung ist in **Bild 12** im Deckenbereich ca. 0,5 m oberhalb der Halogenstrahler zu erkennen. Auch hier wurden die Bilder zeitaufgelöst aufgezeichnet, nachdem die Strahler eingeschaltet wurden. Neben der direkten Reflexion des Lichts an der Wand sind sowohl die Wärmeentwicklung der Strahler, des Transformators als auch der Kabelverbindung zu erkennen. Deutlich heben sich die warmen Bereiche unter der Decke, oberhalb der Strahler wie auch der Kabelverbindung, von der Umgebung ab (vgl. **Bild 13**). Diese wärmeren Stellen lassen sich sehr gut mit den beobachteten

**Bild 12** | Decke mit Verfärbungen oberhalb der Halogenstrahler (Wohnung F).

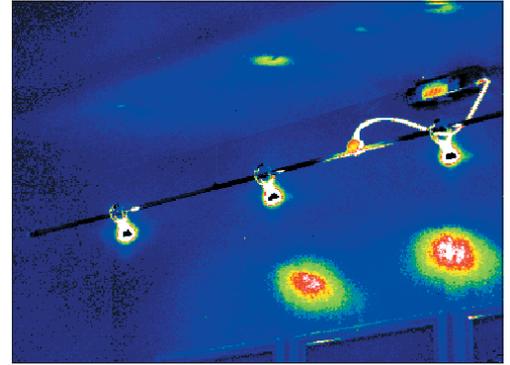
schwarzen Bereichen im Foto in Übereinstimmung bringen.

**Bild 13** | Thermografiebild mit deutlicher Erwärmung der Deckenbereiche, wo sich auch die schwarzen Flecken befinden (Wohnung F).
